## **SE INICIAN LOS TRABAJOS DE CONSOLIDACION DE LA TORRE OCTOGONAL DEL “SEGÓN ALBACAR” DEL CASTELL DE CULLERA**

SERVEI ARQUEOLÒGIC MUNICIPAL  
MUSEU D'HISTÒRIA I ARQUEOLOGIA DE CULLERA  
REGIDORIA DE PATRIMONI HISTÓRIC I MUSEUS

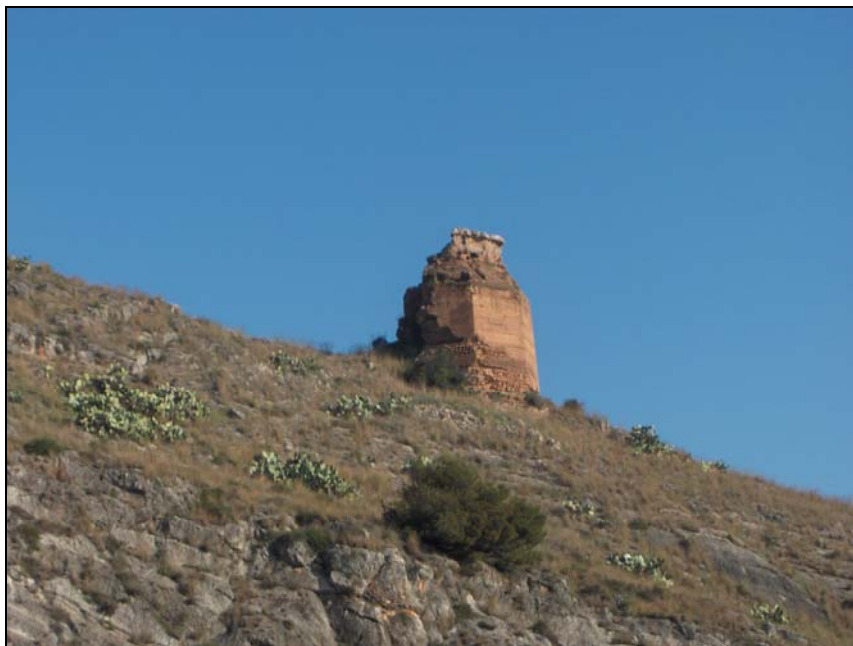
*Panorámica de la Torre Octogonal*

La Torre Octogonal, así llamada por poseer una planta en octógono, se encontraba en un estado de conservación muy frágil. El hecho de estar construida con un tapial de tierra apisonada por tongadas y recubierto por el denominado “calicostrado”, la hace muy vulnerable a los agentes climáticos sobre todo cuando la tierra queda expuesta a la intemperie por la pérdida de la costra de cal que la protege. A su vez, esta costra de cal se suele desprender de la pared del muro por falta de mantenimiento y las filtraciones producidas por el agua de lluvia a través de las grietas que se producen con el paso del tiempo.

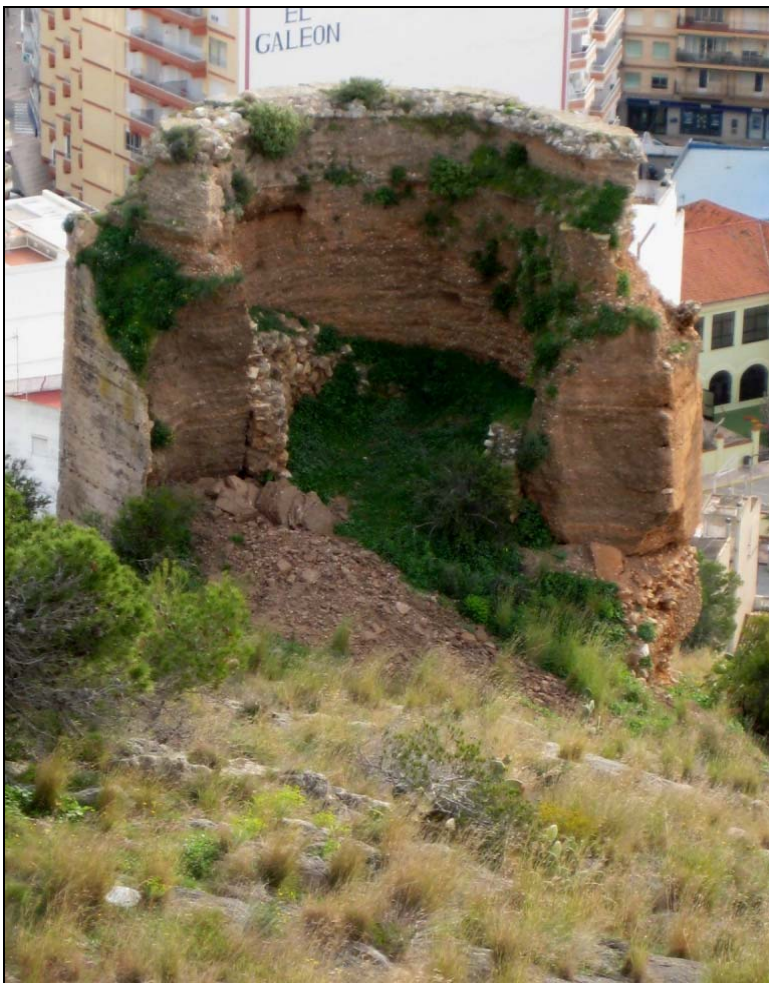
*Desplome del tapial.*

La Torre Octogonal del “Segón Albacar” del Castell de Cullera fue perdiendo, de forma progresiva, el “calicostrado que la protegía de los agentes climáticos, quedando así expuesta a un estado de degradación lento y progresivo que se ha acentuado estos último años por las condiciones climáticas tan adversas que se han dado en Cullera (lluvias torrenciales, episodios de fuerte viento, cambios bruscos de temperatura en pocas horas...). Consecuencia: la torre iba perdiendo, poco a poco, materia constructiva y se hacía necesario actuar.
